抚顺市新抚区月牙岛 C1 地块 土壤污染状况初步调查报告

报告编制单位：辽宁省第十地质大队有限责任公司

委托单位：抚顺市新抚区商务局

2020 年 10 月

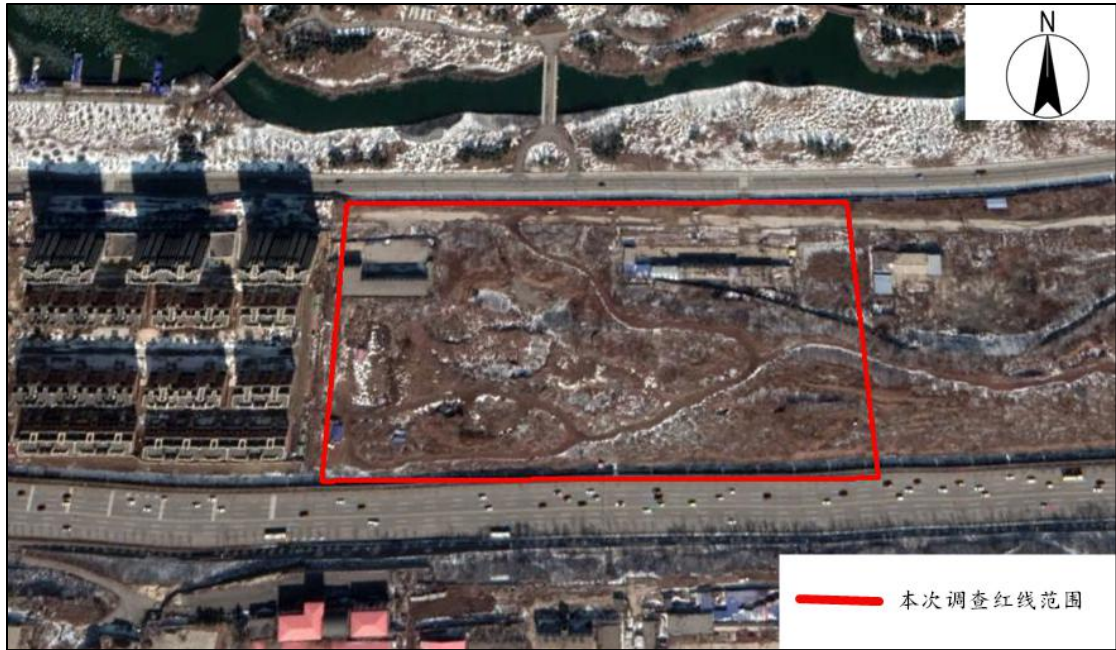
图 2-3 场地调查范围图

本次调查范围为项目所在地及其周边区域。调查区拐点坐标及调查区范围如下。

调查区拐点坐标

序号	坐标	
	(国家 2000 大地坐标系)	
	X	Y
1	4636002.4362	41569981.9645
2	4636039.3644	41570304.6956
3	4635873.1840	41570328.4254
4	4635826.2637	41569996.1666

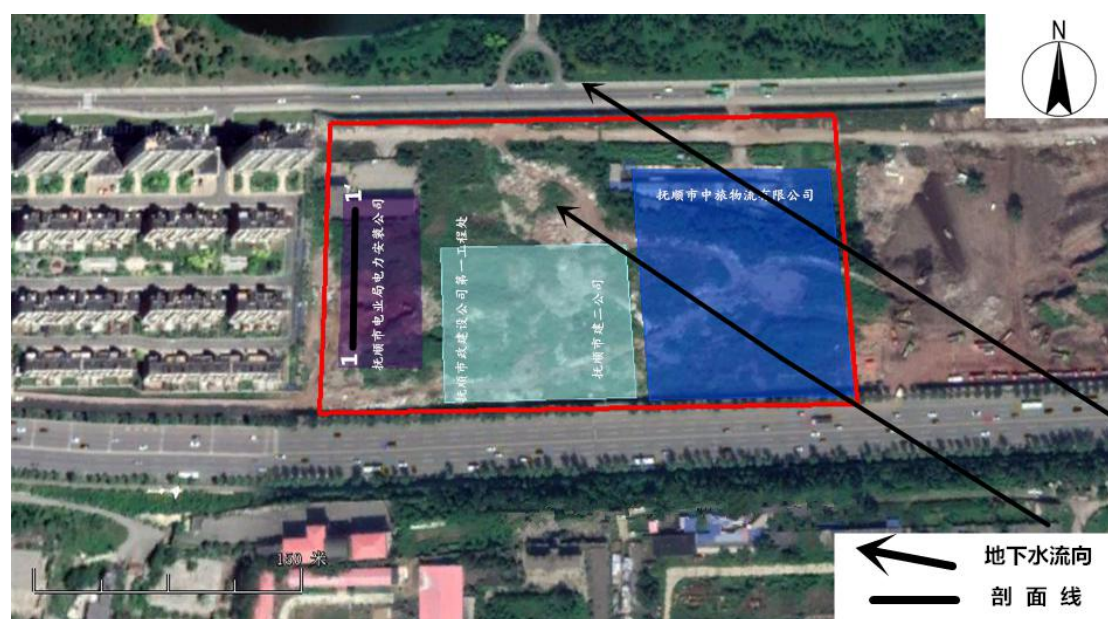
图 2-5 地块地下水流向及剖面线标注图

场区内地下水埋藏类型主要为第四系松散岩类孔隙潜水,地下水主要含水层为中砂和圆砾层。场区内地下水补给来源主要为大气降水入渗补给及浑河侧向补给地下水。场区内地下水径流方向由东南向西

北，与浑河水力联系密切。地下水排泄均具有就近排泄之特点，排泄方式主要有：水平径流排泄和垂向蒸发排泄两种。场区内地下水水位埋深 5.43-11.06m，水位标高 69.26 ~ 69.84m 。

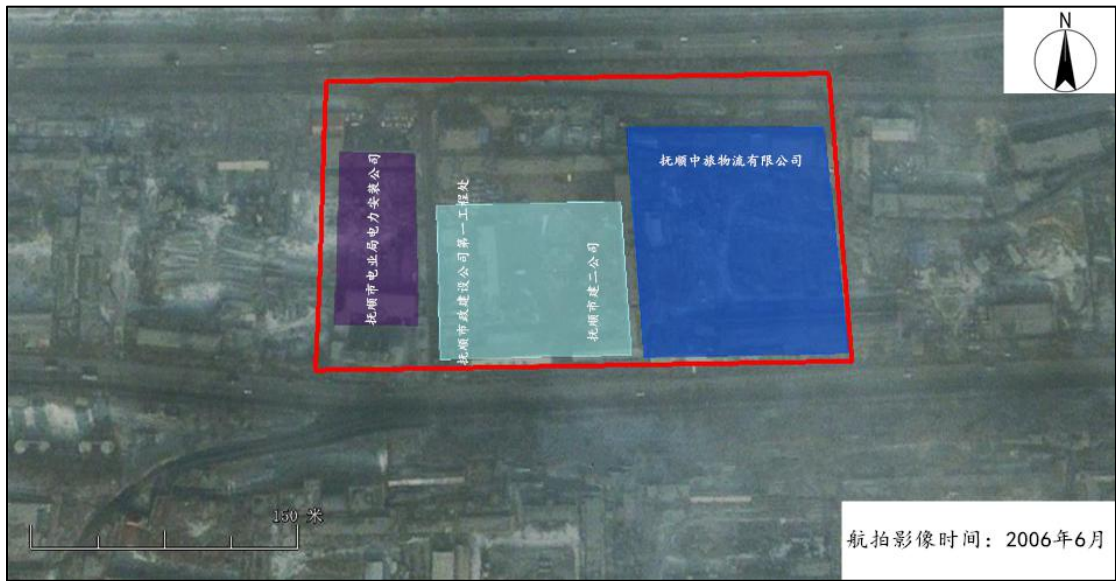
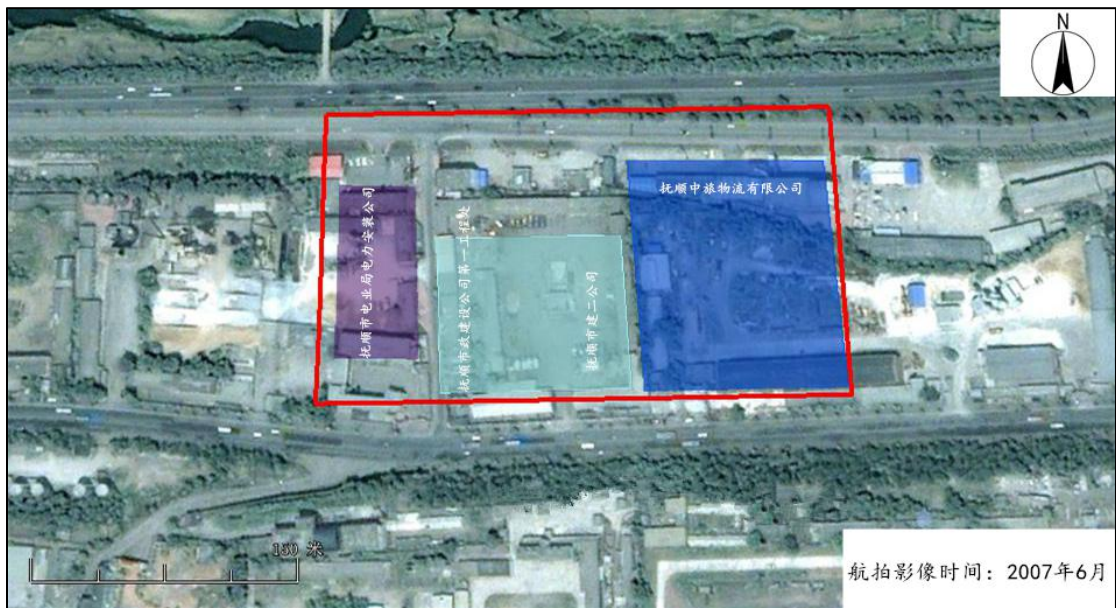
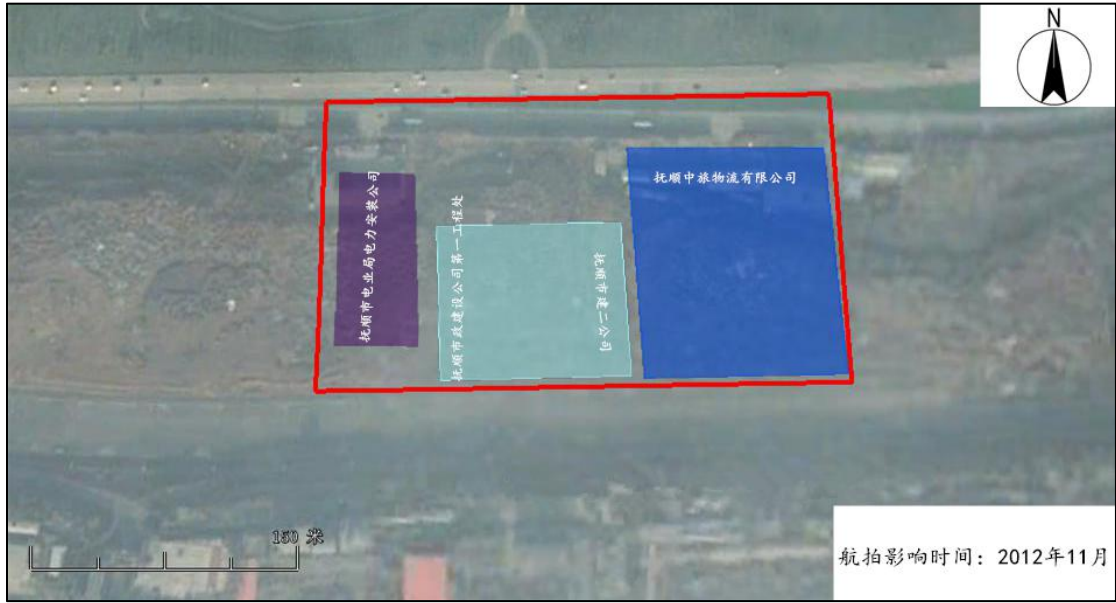
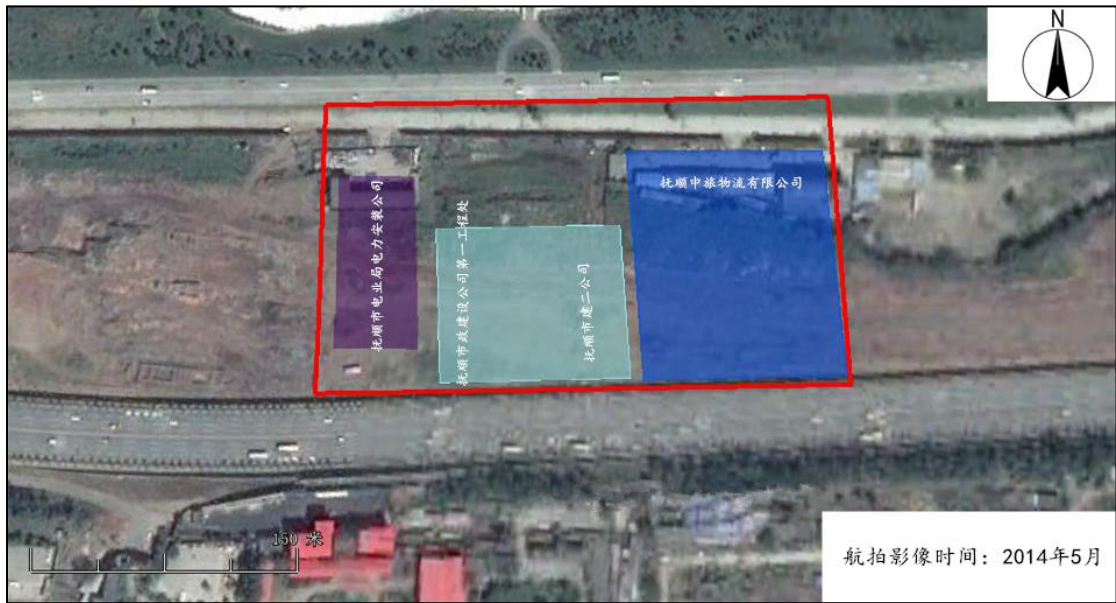
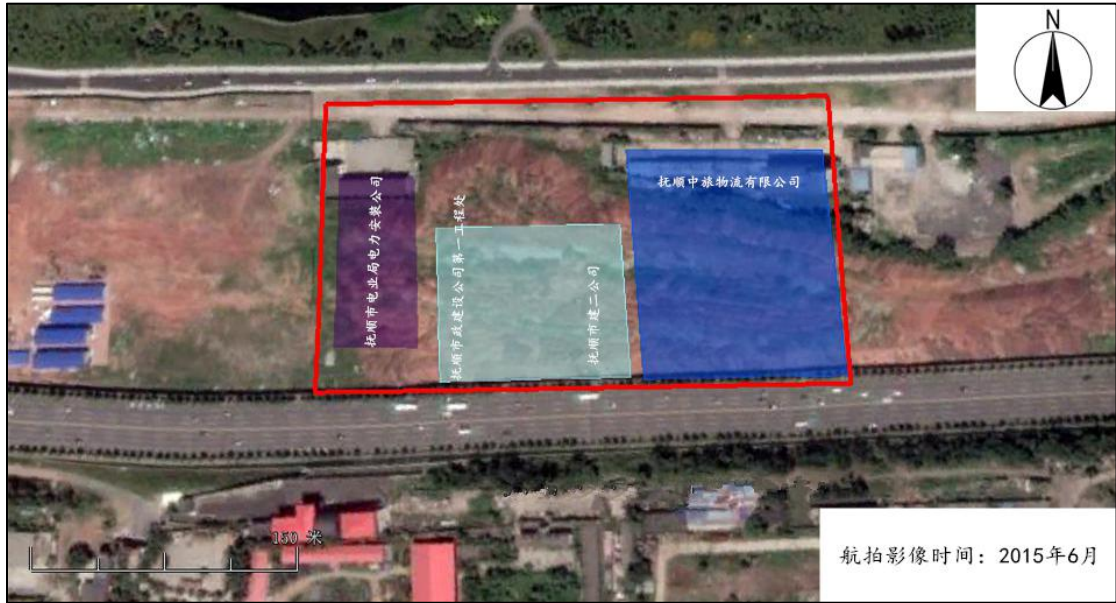
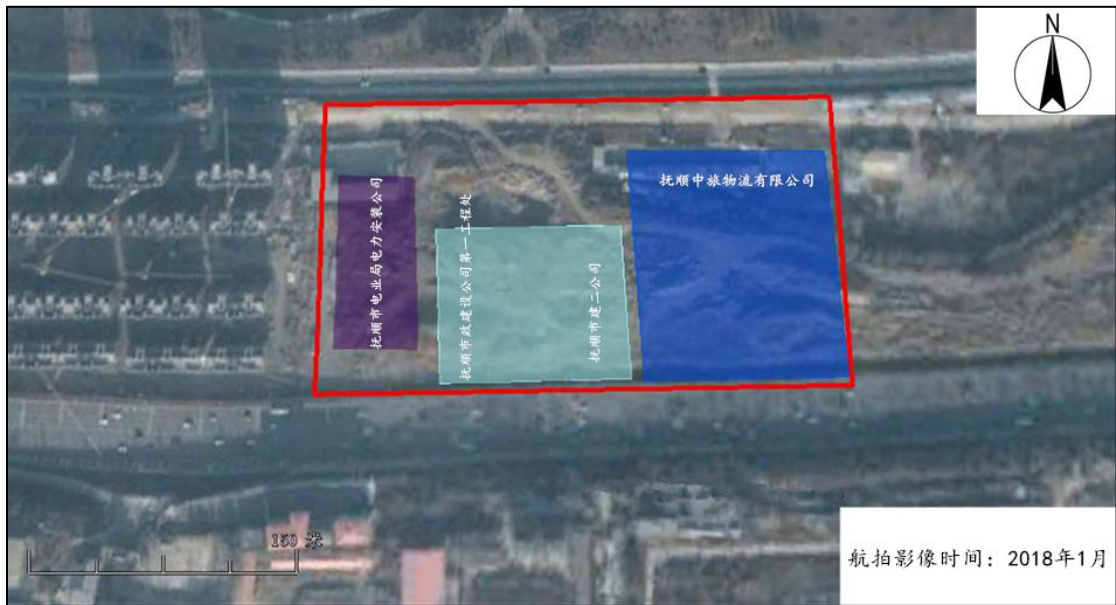
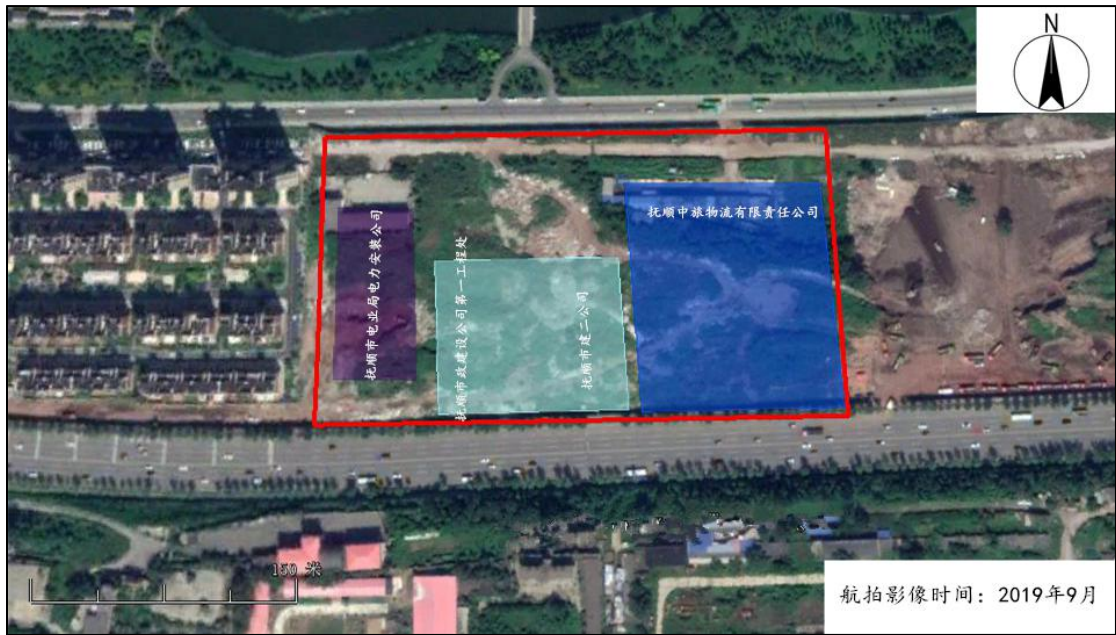
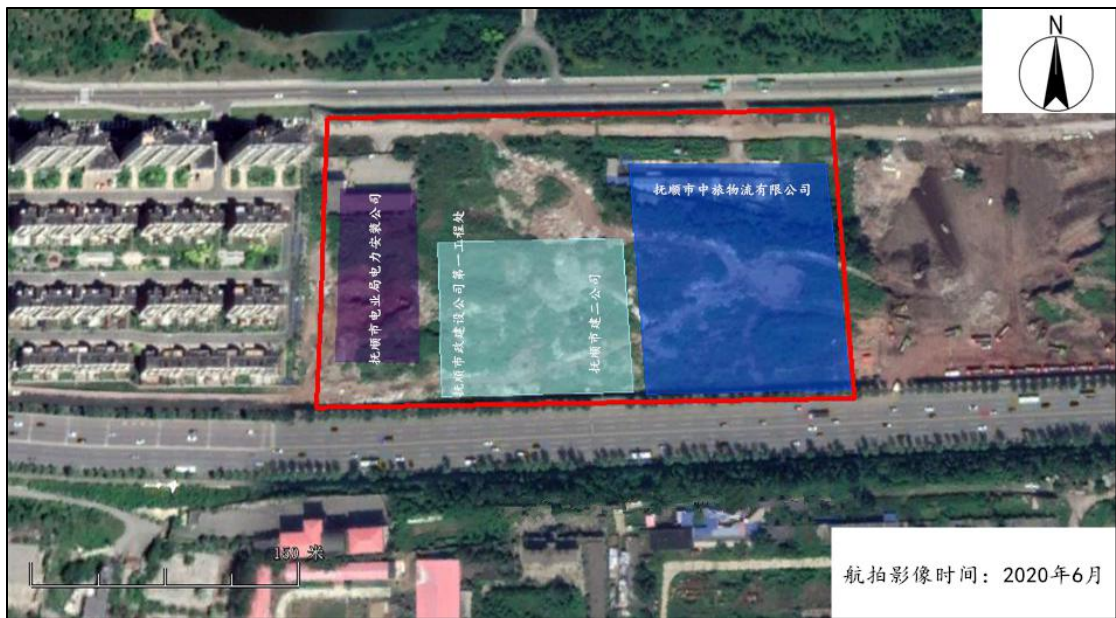
图 2-7 场地历史影像图

根据资料收集、现场调查走访和对地块历史卫星图辨识情况判断，自历史影像可查的时间（2006年）以来，月牙岛1号地块使用功能主要为工业用地使用，地块范围内为办公经营用房（抚顺中旅物流有限公司、抚顺市政建设公司第一工程处、抚顺市电业局电力安装公司、抚顺市建二公司）。由于2008年~2011年地块历史影像图缺失，通过资料收集、现场调查走访方式，确定月牙岛1号地块内2008年~2011年为办公经营用房，处于生产状态。2011年抚顺市政建设公司第一工程处、抚顺市电业局电力安装公司、抚顺市建二公司拆迁为净地，抚顺中旅物流有限公司处于停产状态但未拆迁。截止2020年8月，月牙岛1号地块所在区域均拆迁完成。本地块土地使用历史情况见表2.4，土地利用情况变化影像图见图2-6。

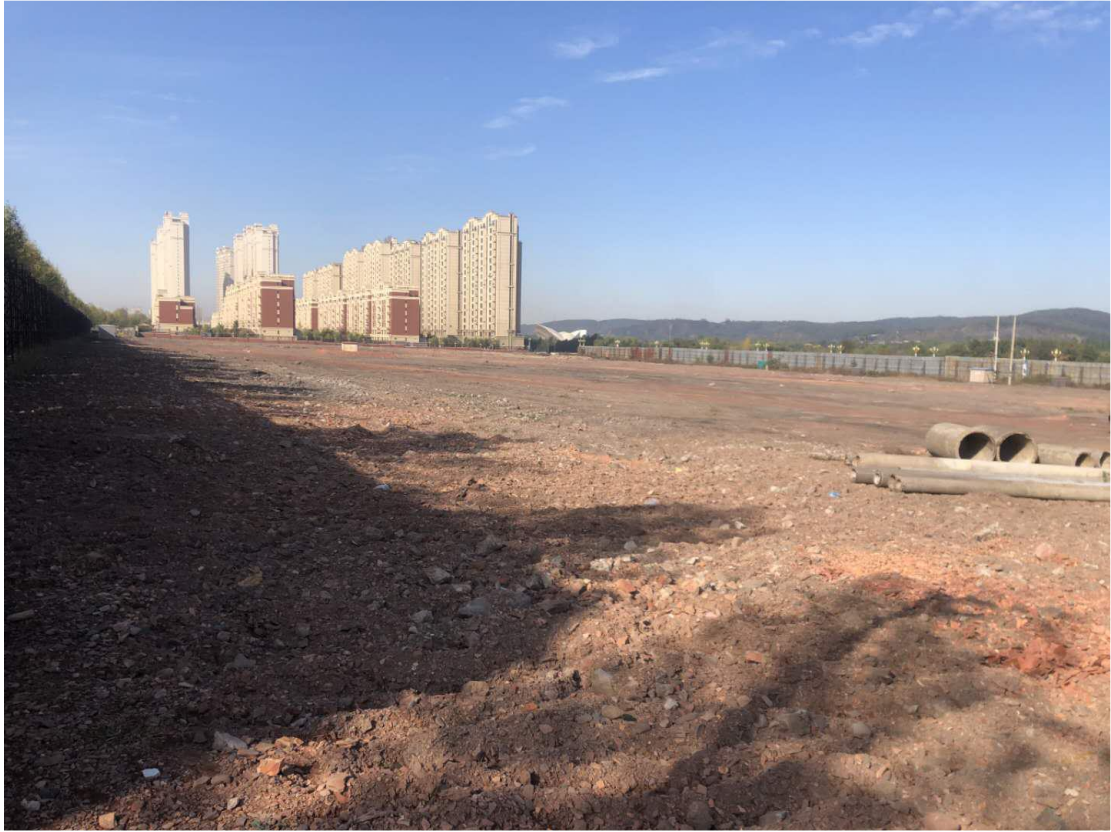
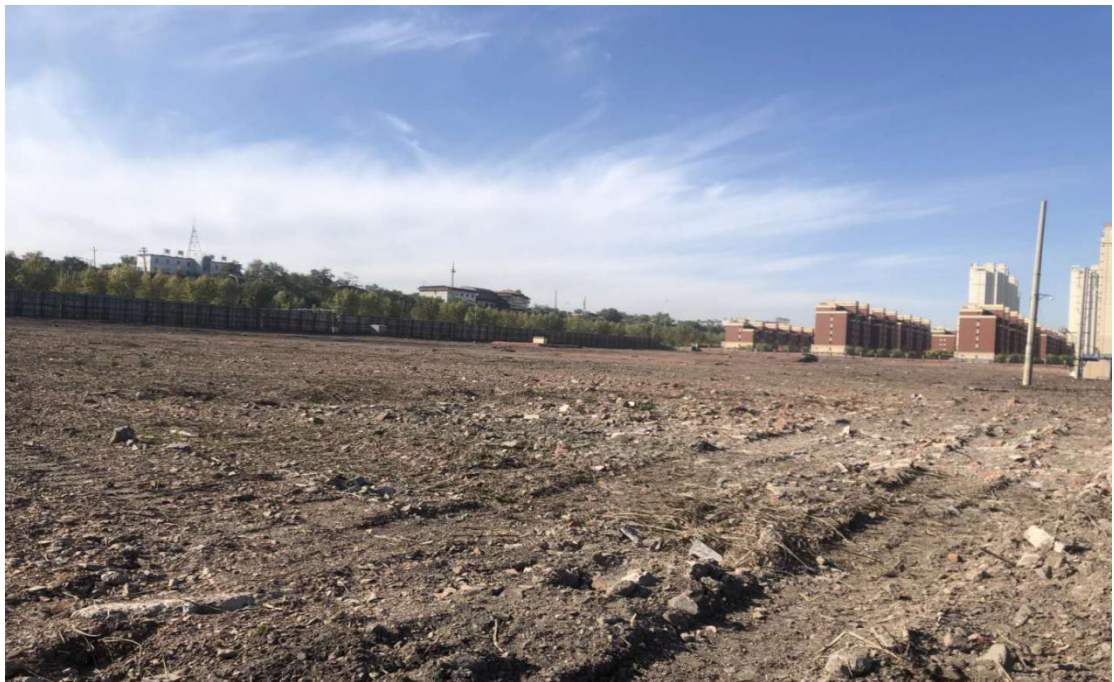
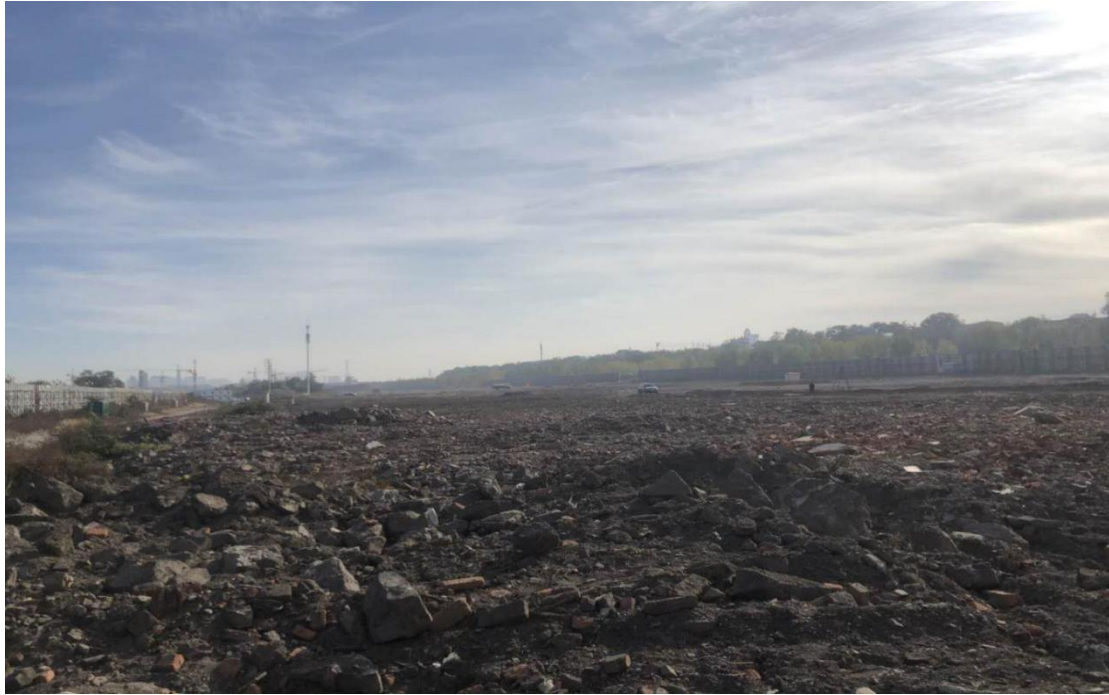
图 2-8 场区现状图片

现场踏勘时，地块内建筑物彻底拆除，场地已经回填平整。

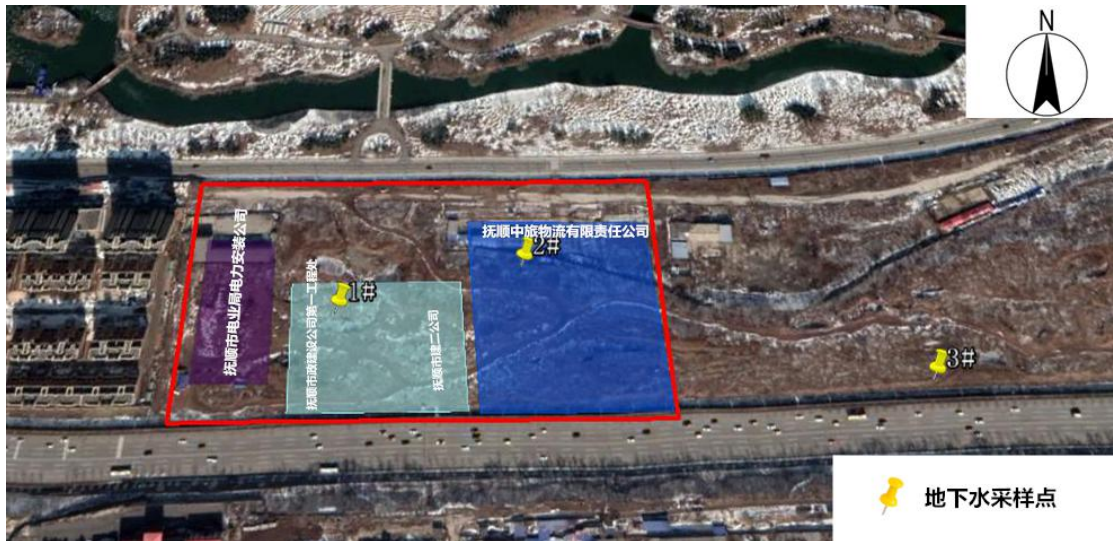
图 3-2 地下水采样点位布设图片

序号	监测点位	位置	坐标		地面高程	水位高程	备注
			(国家 2000 大地坐标系)		(1985 国家高程基准)		
			x	y	H	h	
1	地下水	月牙岛 C1 西下游	4635968.45	570080.18	74.8	69.37	
2	地下水	月牙岛 C1 中下游	4635968.17	570226.53	77.3	69.26	
3	地下水	月牙岛 C1 东上游	4635904.98	570576.46	80.90	69.84

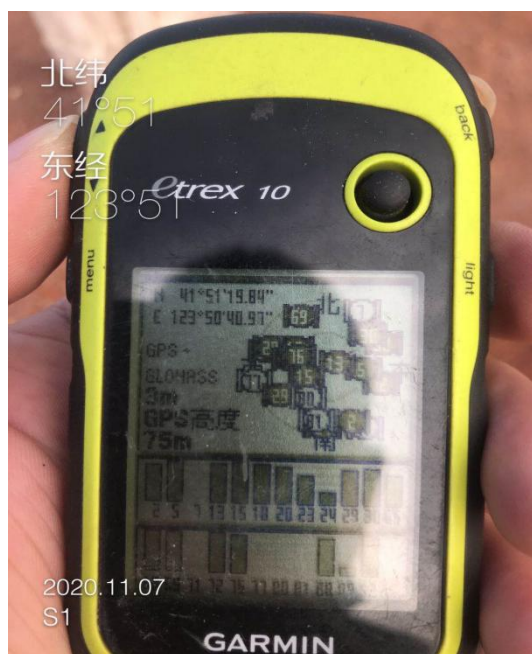
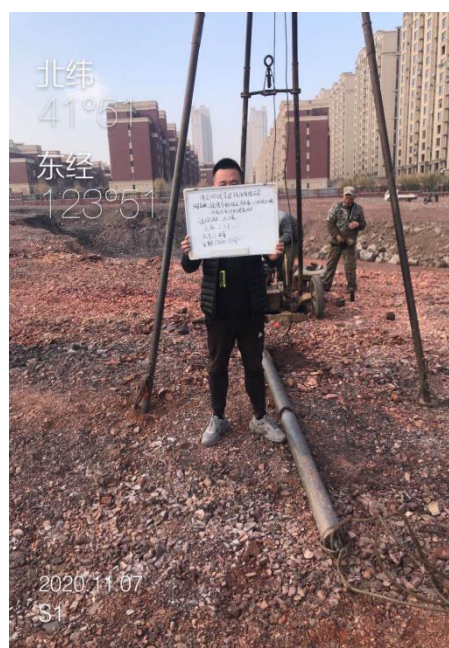
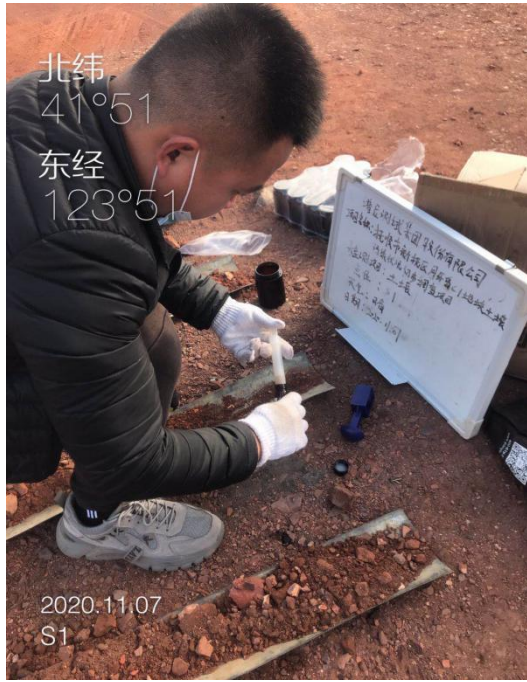
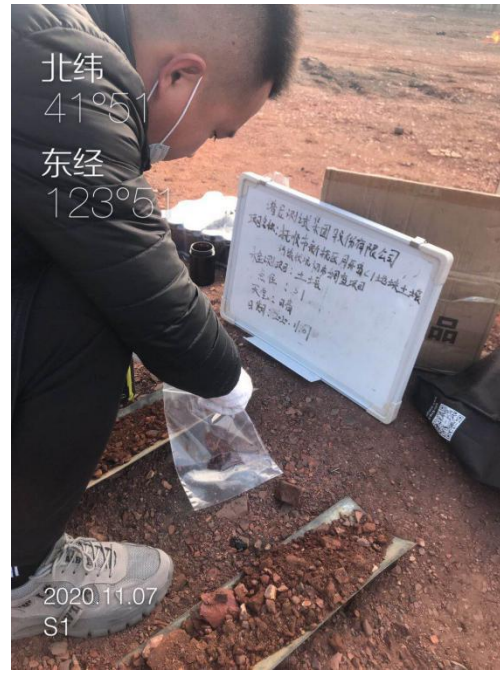
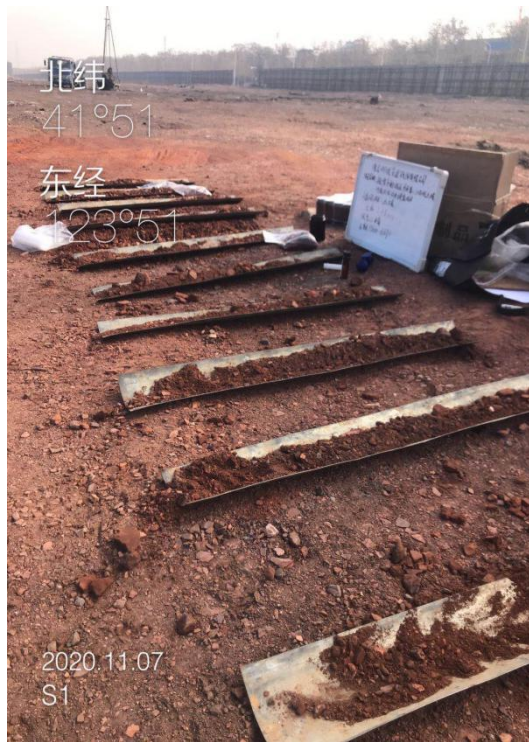
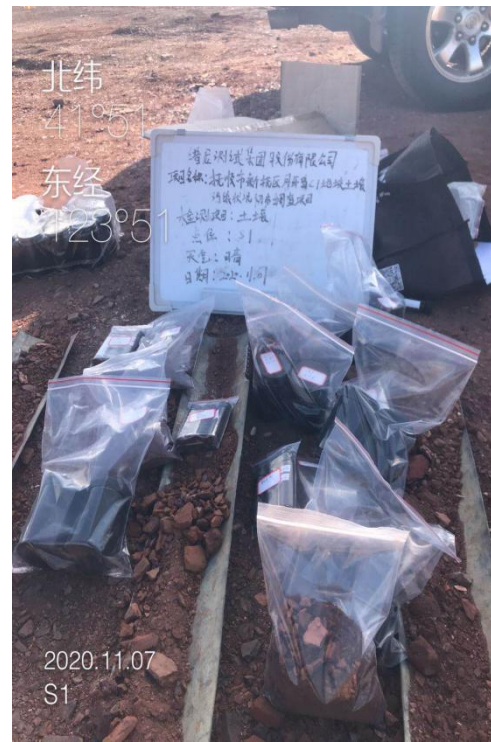
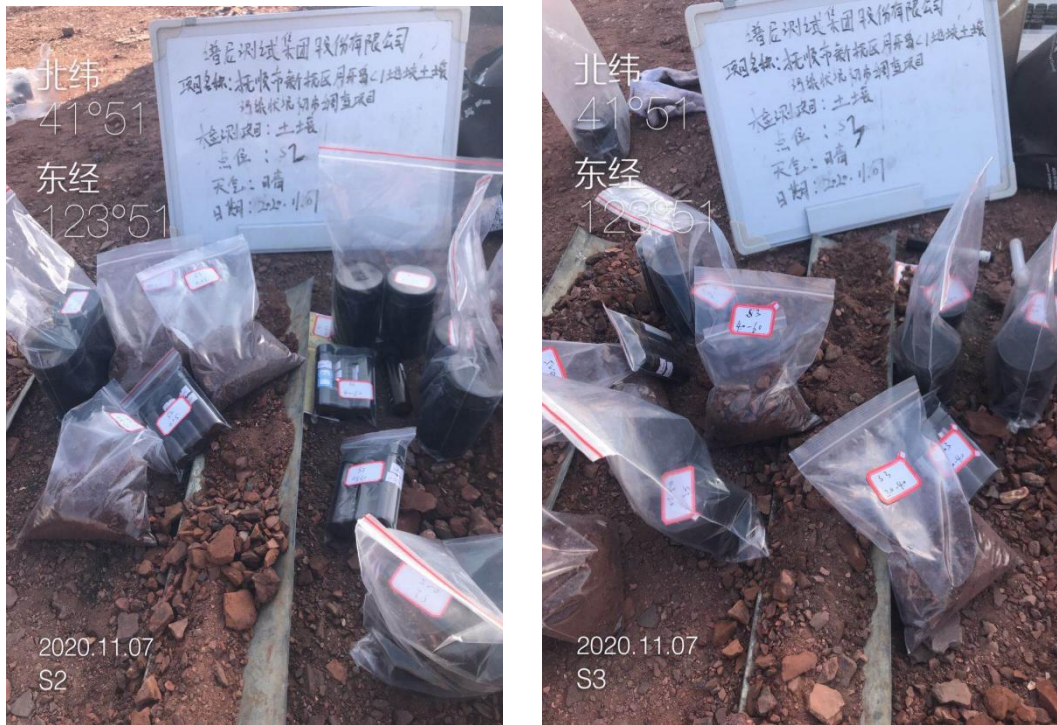
图 4-1 土壤样品采集过程图片

进行，钻探设备为 SH-30 钻机，通过连续密闭直推式的方式采集地块内的土柱，无浆液钻进，全程套管跟进，防止钻孔坍塌和上下层交叉污染。土孔最大钻探深度为地面以下 6.5m，钻孔直径为 146mm。

土孔钻探采集柱状土壤样品后，用内衬管专用切刀切开内衬管，以 0.5m 间隔按照压缩比例用采样铲对柱样进行分样，然后密封分装。

结合感官判断(颜色、气味)，采用便携式有机物快速测定仪(PID)与重金属快速测定仪(XRF)对分装的各深度样品进行筛查，选取采集：

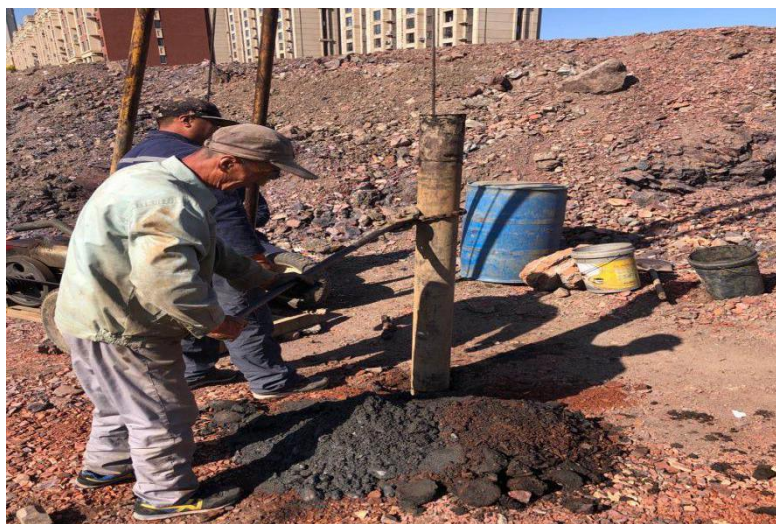
图 4-2 监测井建井图

钻孔孔径不小于 146mm，深孔见基岩地层可变径，但最小孔径不能小于 90mm，井管管径 108mm，基岩部分采用裸孔。监测井井管使用 PVC 管，管壁厚度不小于 3mm；同一监测井滤水管材质与井管材质相同，保证滤水管进水效果和整体成井质量。滤水管采用包网滤水管，滤水管外留约 20mm 的填砾厚度。井孔实管和花管（滤水管）的安装位置根据钻孔水位、含水层岩性和厚度来决定。所有井孔孔口实管应保留高出地面 30~50cm。记录钻孔井管，套管、滤水花管等长度，下井管时要求装导向、并对成井过程进行照相记录，在编录中详细描述。

下井管前要求破井壁，换泥浆。钻孔完成后测井深，记录实际井深。滤水管外填充石英砂滤料，粒径不能小于 2mm，要求无泥。

监测井设立后，需要对监测井进行清洗 3 次以上。使用一次性聚乙烯 (PE) 贝勒管以人工方式进行抽水，在洗井过程中需对地下水进行持续测量，测量参数包括水温、pH，并记录抽出地下水的水色、气味与浊度。洗井抽出的水量至少为监测井中水量的 3 倍。当抽出水各项现场水质监测参数（pH、水温、浊度、气味、水色）到达稳定后进行水样采集。

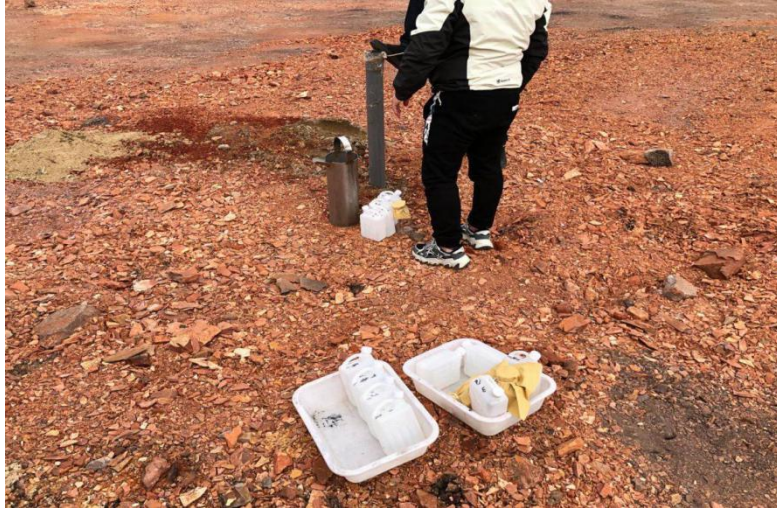
图 4-3 地下水取样图

本地块内地下水稳定水位高程介于 69.26~69.84m 之间，水位埋深在 5.43~11.06m 之间。为了获取具有代表性的地下水样品，根据洗井作业结束之后的稳定水位和监测井深度，现场地下水采样深度约为水面下 0.5 m，1#、2#、3#地下水采样深度分别为 5.93m、8.54m 及 11.56m。

(1) 在采样前，首先检查监测井和井盖是否有损坏，若遇损坏，地下水样可能已经受到污染。

(2) 在打开井盖前，检查监测井周围情况，看井口周围是否有积水，若有积水，需要将积水清除后再进行采样，以免积水污染地下水。
